Die Marienkirche in Reutlingen-Bronnweiler

Zu Baugeschichte, kultureller Bedeutung und herrschaftspolitischem Kontext einer außerstädtischen Pfarrei im Umkreis der Reichsstadt Reutlingen

Jörg Widmaier

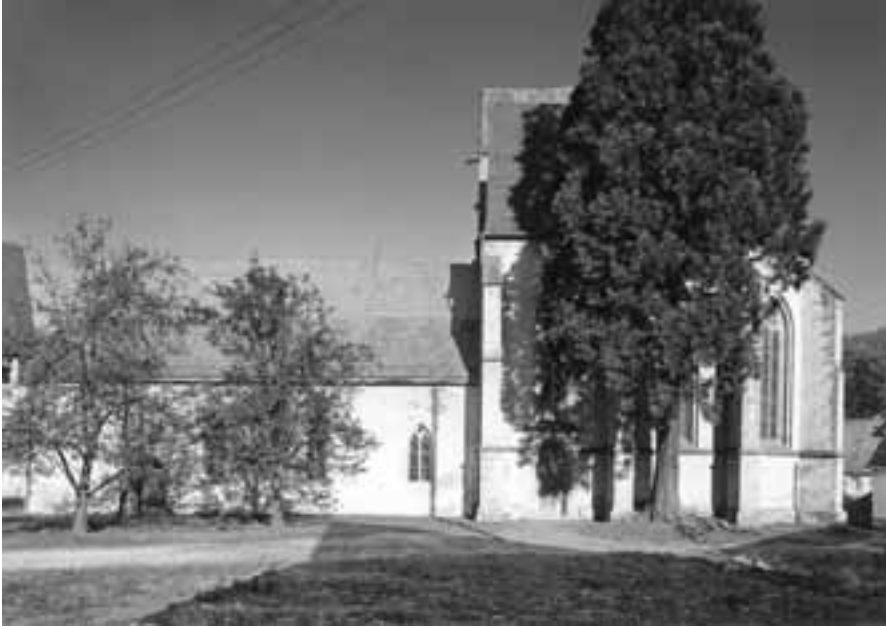
Abb. 1: Marienkirche Bronnweiler, Gesamtansicht der romanischen und gotischen Kirche von Süden (Aufnahme 1966).

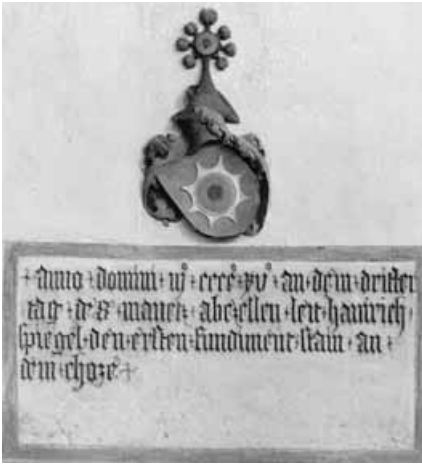
Abb. 2: Marienkirche Bronnweiler. Inschriftenstein in der nördlichen Chorwand oberhalb des Turmaufganges. Die hier eingeschlagene Jahreszahl 1415 gibt den Baubeginn des Chores an.

Im Chor der Marienkirche von Bronnweiler hat sich ein Inschriftenstein über der Tür zum Turmaufgang erhalten (*Abb. 2*). Dieser nennt Hainrich Spiegel als Grundsteinleger des Chorbaues am 3. April 1415. Verschiedene Autoren vertraten bisher die These, dass Heinrich Spiegel durch die Ehe mit einer weiteren Hurnbog-Tochter in den Besitz um Bronnweiler eingeheiratet habe.³⁹ Denn nur so hätte er als Bauherr den Chorbau gestiftet haben können.⁴⁰ Allerdings berichten die Urkunden der 1430er Jahre vom Verkauf von Drittteilen der Besitzgüter. Diese lassen sich durch Erbteilung restlos auf Volker Hurnbogs Kinder Anna, Agathe und Werner aufteilen. Für die drei Erben werden dabei auch die jeweiligen Ehepartner in der Quelle genannt, Heinrich Spiegel wird jedoch nicht erwähnt. So ist weder eine dritte Hurnbog-Schwester zu vermuten noch ist ein besitzrechtlicher Nachweis für Heinrich Spiegel an der Kirche von Bronnweiler erhalten. Darüber hinaus wird in der Inschrift Heinrich Spiegel nicht als Bauherr oder Stifter, sondern lediglich als Grundsteinleger des Chorbaues genannt. Christoph Laubenberger schreibt 1590 über die Familie Spiegel und deren Verbindung zur Reutlinger Katharinenkapelle. Er beschreibt dabei die in der Kapelle befindlichen Grabsteine. Neben weiteren Mitgliedern der Familie Spiegel nennt Laubenberger im Folgenden einen gewissen Haintz Spiegel, der als „erneuerer dißer capell“ bezeichnet wird.⁴¹ Er ist der Sohn von Bechtholdus Spiegel und starb

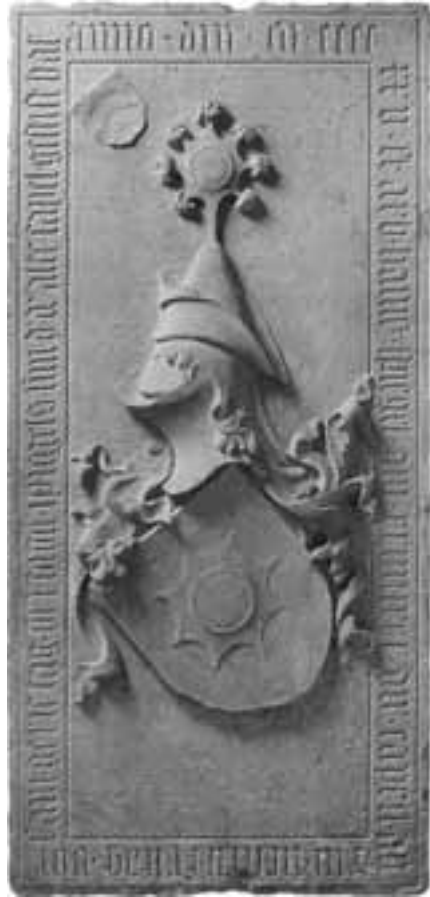
Abb. 3: Grabstein von Haintz („Hainß“) Spiegel (gest. 1425), ehemals Katharinenkapelle, heute im Heimatmuseum Reutlingen. Der Stein ist eine Stiftung von Spiegels Ehefrau Elisabeth, einer geborenen Asch, welche sich mit dem Wappen ihrer Familie am linken oberen Rand repräsentiert.

Namenswiedergabe erklärt werden.⁴³ Es wäre also möglich, dass der 1425 verstorbene „Hainß“ Haintz Spiegel, der in den Jahren 1400 und 1407 als Richter nachweisbar ist, mit beiden Vornamen benannt wurde.⁴⁴ Geht man also davon aus, dass der Grabstein im Reutlinger Heimatmuseum dem Bronnweiler Grundsteinleger von 1415 zugeordnet werden kann, so ist die bisher gängige These von der Heirat mit einer Hurnbog-Tochter nicht mehr haltbar. Denn der Reutlinger Grabstein zeigt nicht nur das Wappen der Spiegel, sondern zusätzlich ein kleineres Wappen (Abb. 3). Hier repräsentiert sich die den Grabstein stiftende Witwe Heinrich Spiegels, eine geborene Asch.⁴⁵

1425.⁴² Sein Grabstein ist noch heute erhalten und befindet sich im Heimatmuseum der Stadt Reutlingen (Abb. 3).

Im Folgenden wird die These vertreten, dass es sich bei Heinrich Spiegel, dem Grundsteinleger des 1415 begonnen Chorbaues von Bronnweiler, und bei Heinz („Hainß“) Spiegel, dem Reutlinger Edelmann mit Grablege in Reutlingen, um dieselbe Person handelt. Als Beleg kann zunächst auf die Ähnlichkeit der Wappendarstellung am Bronnweiler Inschriftenstein und auf dem Reutlinger Grabstein verwiesen werden. Der Unterschied in der Benennung der Person als Heinz oder Heinrich könnte durch die Verwendung von Ruf- und Taufnamen oder auch durch Ungenauigkeiten der urkundlichen

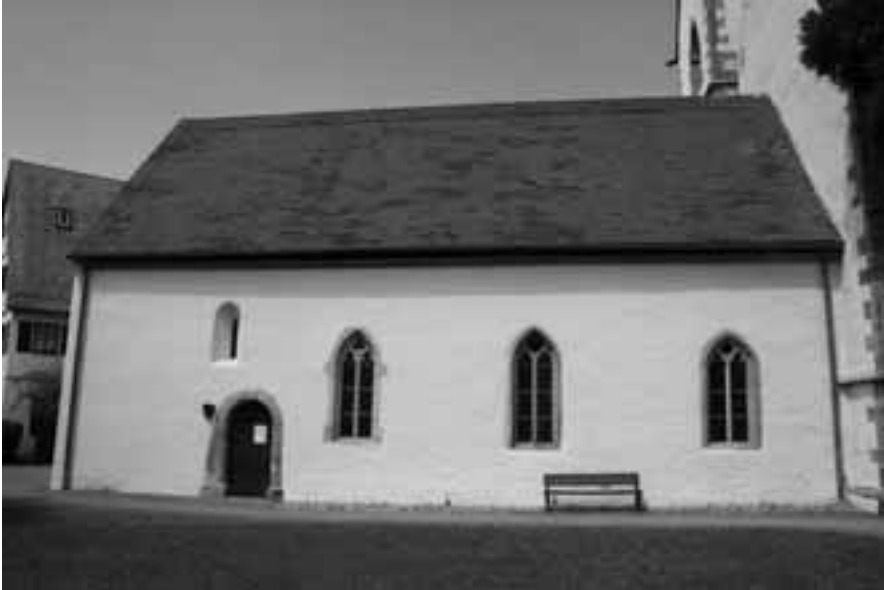
Abb. 4: Marienkirche Bronnweiler, Südfassade des Schiffes (Aufnahme 2010). Ansicht der bis 1415 am Ort bestehenden romanischen Kirche mit erhaltenem kleinen romanischen Fenster im Westen und zwei vollgotischen Fenstern (14. Jahrhundert) im Osten der Wandfläche. Das dritte spitzbogige Fenster in der Mitte stellt eine Neuerung aus dem 19. Jahrhundert dar.

Im heutigen Kirchenschiff ist als Vorgängerbau ein einschiffiger Saal ohne eingezogenen Chorbereich erhalten (*Abb. 4 und 5*). Diese Bauform stellt

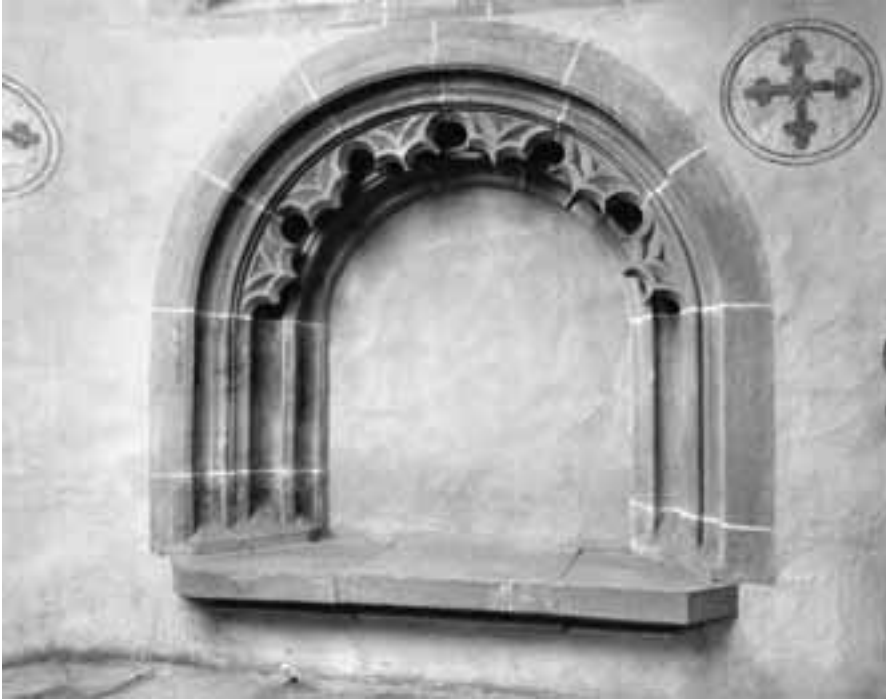
Abb. 9: Marienkirche Bronnweiler, Chor, Nische 4, Sediliennische mit Vorhangbogen mit hängendem Maßwerksaum.

Gerthener (gest. 1430) und in dessen Nachfolge im 15. Jahrhundert an Bauten der Frankfurter Schule.⁶⁹ Der Verweis auf die Bauten im Umkreis des Madern Gerthener ist – in Bezug auf Bronnweiler – weniger als direkter Nachweis eines Personal- oder Bauschulensstiles zu verstehen, sondern stellt, mit dem Hinweis auf eine der führenden Bauschulen des frühen 15. Jahrhunderts, eher die Aktualität des an der Sedilie verwendeten Architekturmotives in den

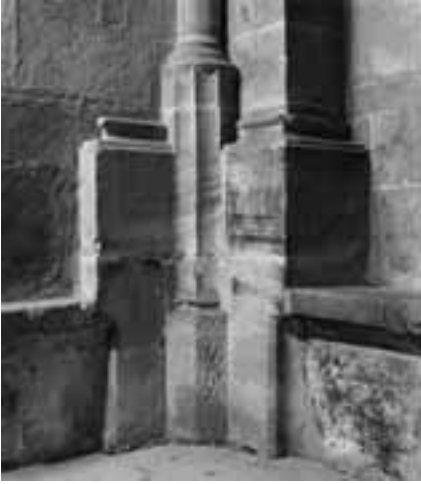
Abb. 10: Marienkirche Bronnweiler, Sakristei, Säulenbasis mit unterschrittenem Übergang zur Kehlung.

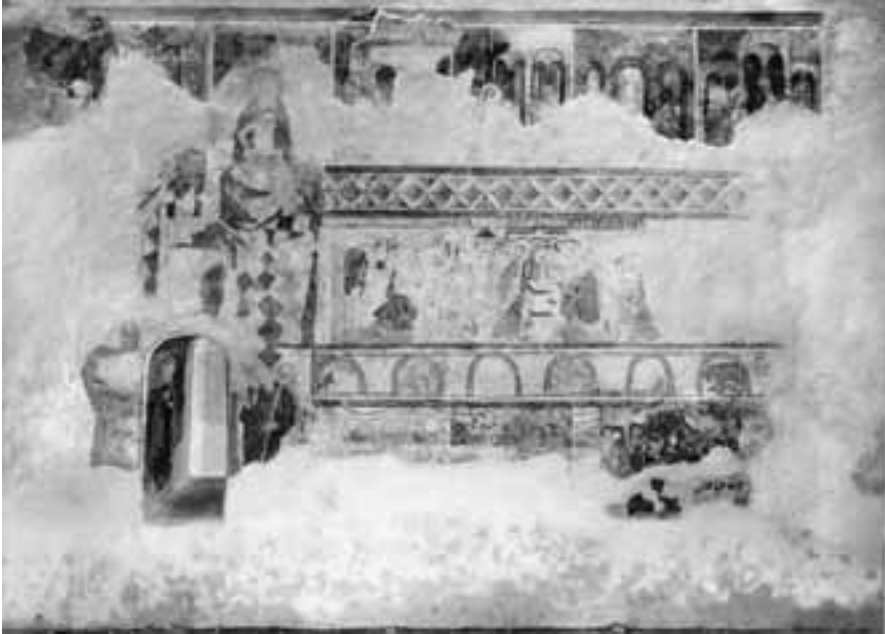
Abb. 11: Marienkirche Bronnweiler, Wandmalereien an der Nordwand des Schiffs (nach der Restaurierung 1970). Das heutige Erscheinungsbild setzt sich aus mehreren modern überarbeiteten Ausstattungsphasen zusammen. Zu erkennen sind zwei Phasen an Darstellungen aus dem Marienleben, eine Pietà, verschiedene Heilige um die später zum Fenster umgestaltete Altarnische mit grüner Rankenmalerei sowie eine Szene aus der Passion Christi mit Veronika.

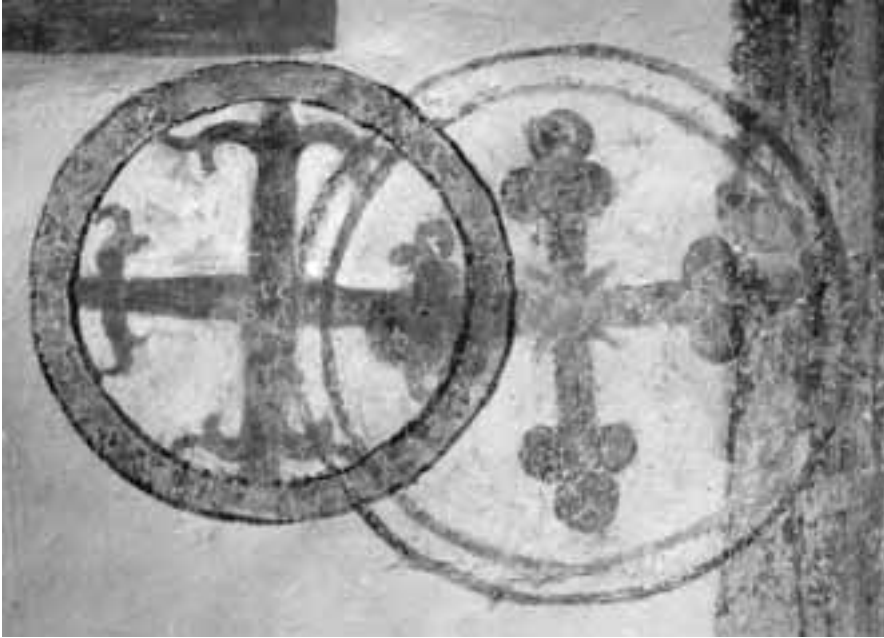
Abb. 12: Marienkirche Bronnweiler. Die Weihekreuze im Chor sind nach der Restaurierung 1970 übereinander sichtbar. Ursprünglich kann nur immer eine Phase sichtbar gewesen sein. Die erste Phase besteht aus rötlichen Kleeblattkreuzen mit Nimbus, die zweite Phase aus schwarzen Ankerkreuzen mit geschweiften Enden und ockerfarbem Nimbus.

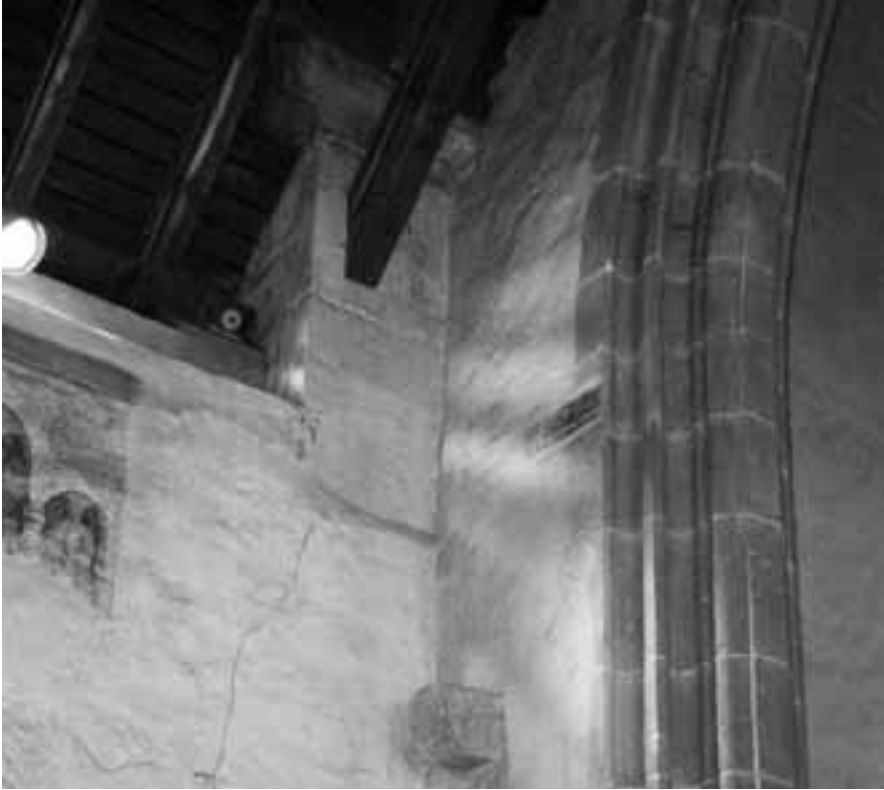
Abb. 13: Marienkirche Bronnweiler, Nordwand des Schiffs mit Turm und Chorbogenwand mit Kragstein als Auflager und Wandmalerei der Phase III (Aufnahme 2010).

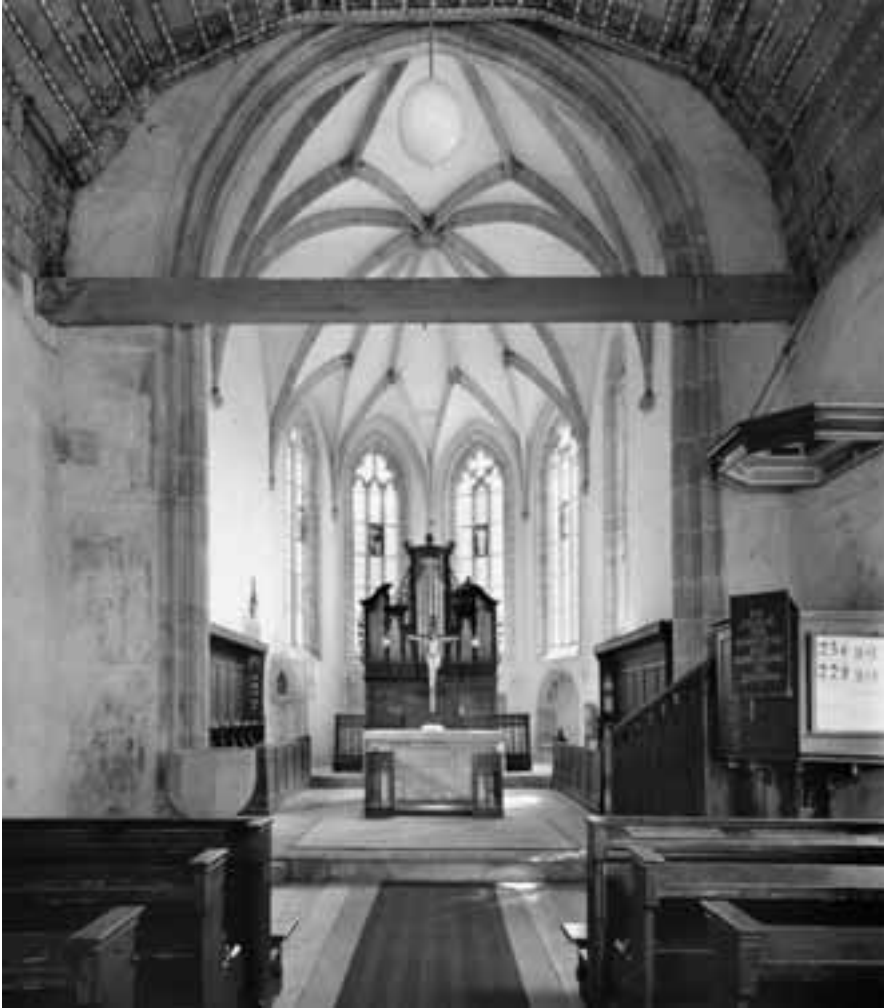
Abb. 14: Marienkirche Bronnweiler, Blick aus dem Schiff in den Chor, Chorbogen mit ursprünglicher Aufstellung von Kanzel und Taufstein sowie verziertes Holztonnengewölbe (Aufnahme vor 1968).

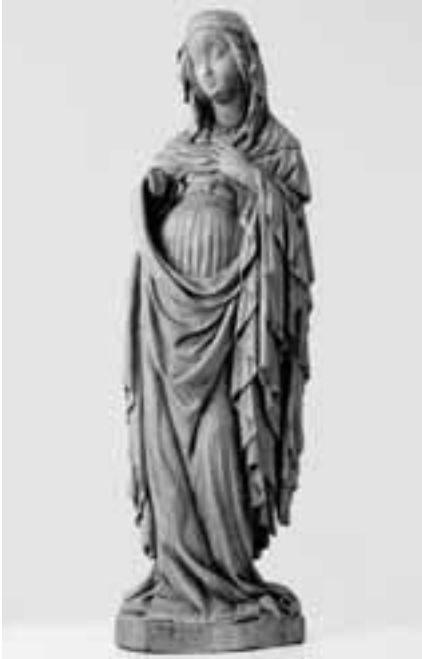
Abb. 15: „Maria in der Hoffnung“. Die 166 cm hohe Figur (Weide massiv und vollrund, um 1425) stammt aus der Bronnweiler Marienkirche und befindet sich heute im Württembergischen Landesmuseum in Stuttgart.

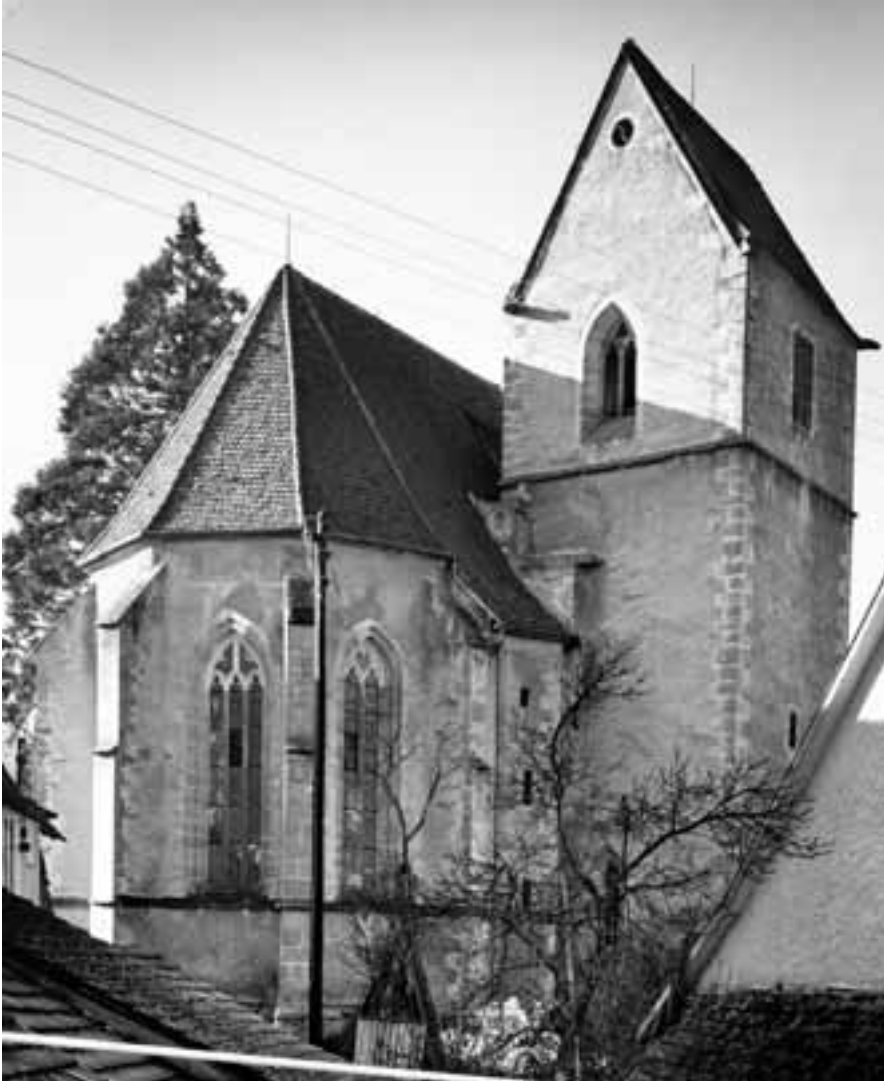
Abb. 16: Marienkirche Bronnweiler, Chor, Gesamtansicht des Außenbaus von Nordosten (Aufnahme 1966).

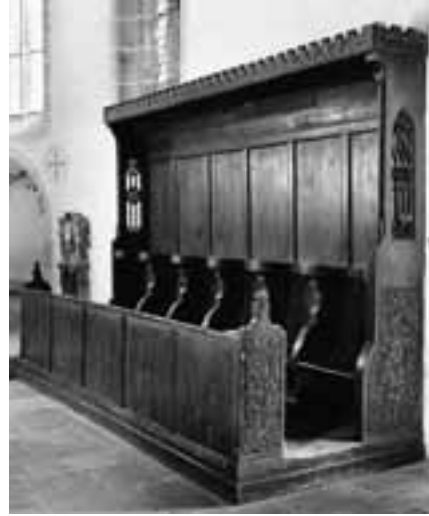
Abb. 17: Marienkirche Bronnweiler, Chorgestühl mit floraler Flachschnitzerei an den Wangen, um 1500 (Aufnahme 1966).
